## **Restaurering av slöjdyxa smidd av Per Nordlöw**

Denna rapport har som syfte att dokumentera processen och utfallet av restaureringen av en slöjdyxa smidd av smeden Per Nordlöw. Restaureringen kommer inte att innefatta enbart en enkel rostborttagning, utan är istället tänkt att försöka återskapa något av det ursprungliga utseendet, samt återigen skapa ett funktionellt verktyg.

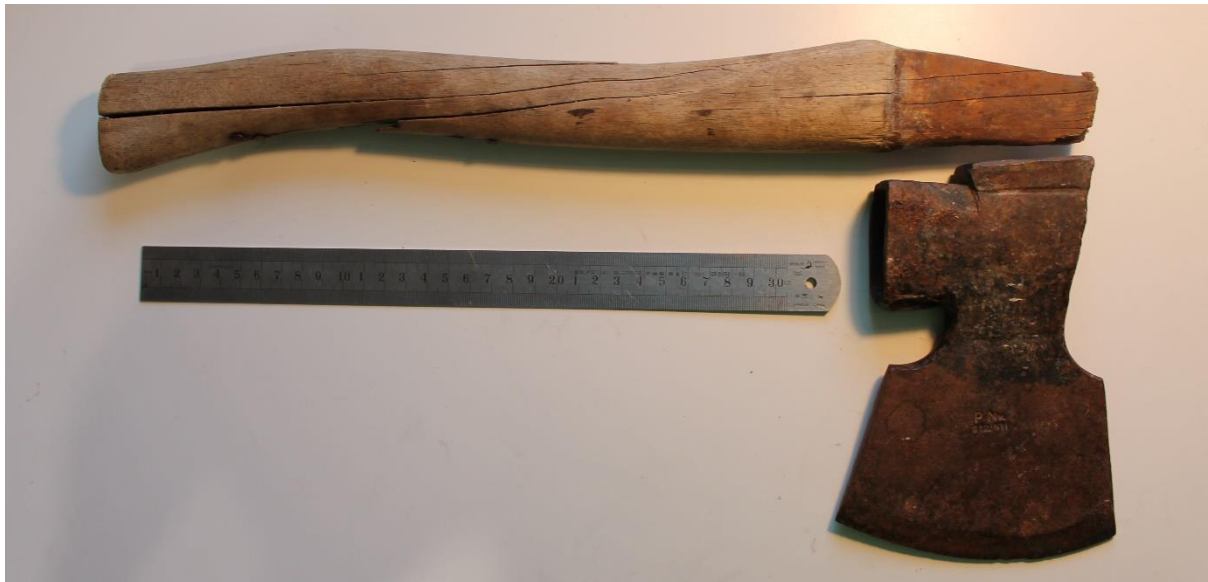
Yxan har ett skaft, med flertalet sprickor. Försök har gjorts att laga skaftet med hjälp av att slå in fyra spikar för att hålla ihop skaftet trots sprickorna.

Skaftet var kilat med en träkil, en spik hade också slagits in i skaftet ovanifrån, troligen som ett sätt att försöka kila fast skaftet ytterligare efter att det torkat och lossnat lite.

*Figur 1 - Yxan med skaftet avtaget*

Yxhuvudet avmonterades från skaftet genom att bända upp bitar av tråkilen som använts för att låsa fast skaftet i skaftholken. I yxhuvudets öga fanns också en spik som drogs ur med hjälp av en tång. Skaftet lades åt sidan och kalkerades av för att stå modell för nyttillverkning.

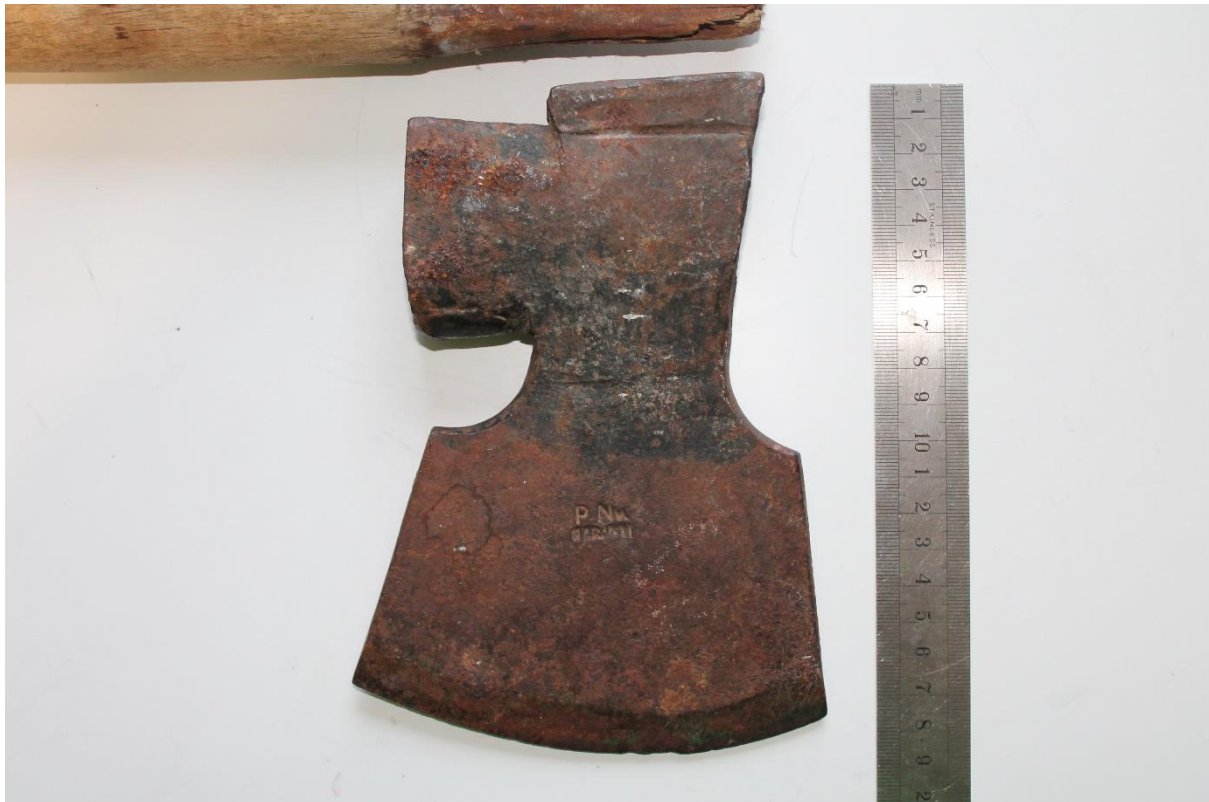
Yxhuvudet är relativt välbehållet för sin ålder. Spår av svart färg går att se på den övre delen av yxan och skaftholken, se ex. *Fig. 2*. Mitt på bladets högra sida är stämplat P Nl Garanti, *Fig. 8*.

Figur 2 - Yxhuvudets högra sida

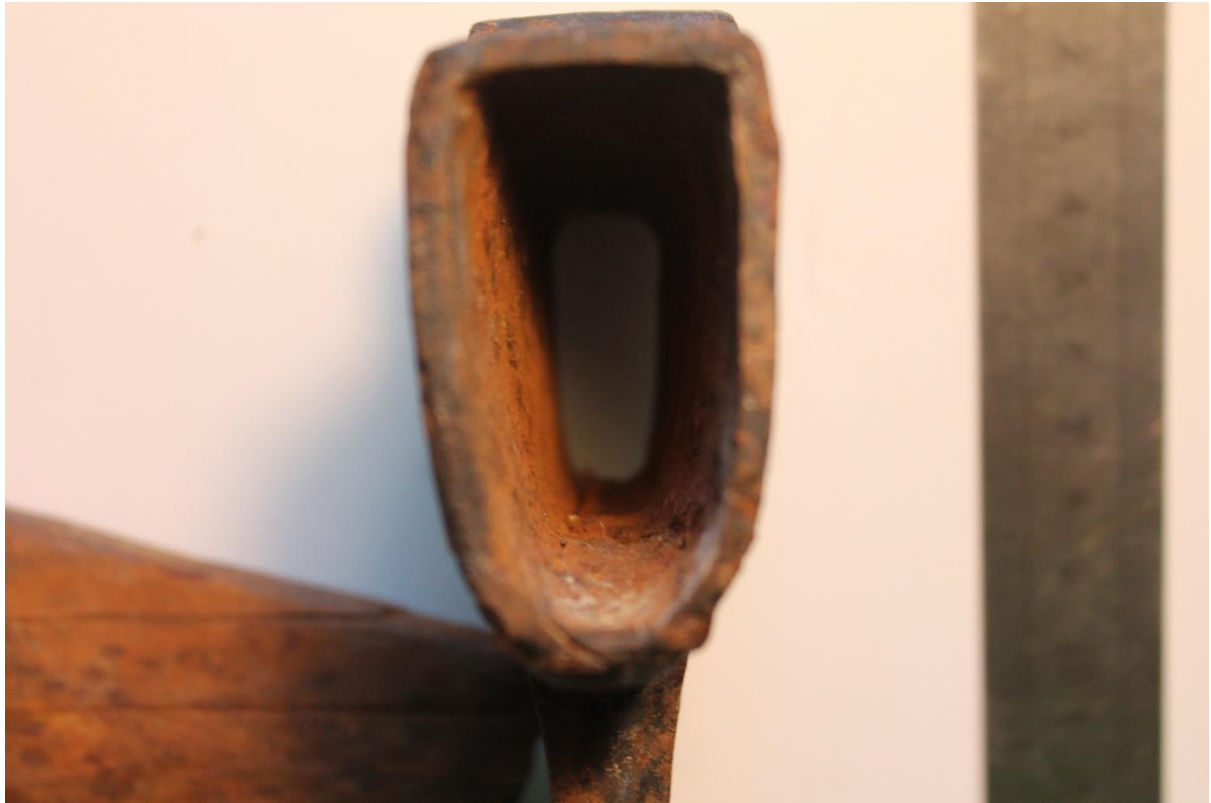
*Figur 5 - Detalj av vällskarv inuti skaftholken*

Flera av sammanfogningarna, de s.k. vällningarna, är synliga på yxhuvudet. Framförallt är påvällningen av yxklacken väl synlig, samt inuti skaftholken ihopvällningen av skaftholken.

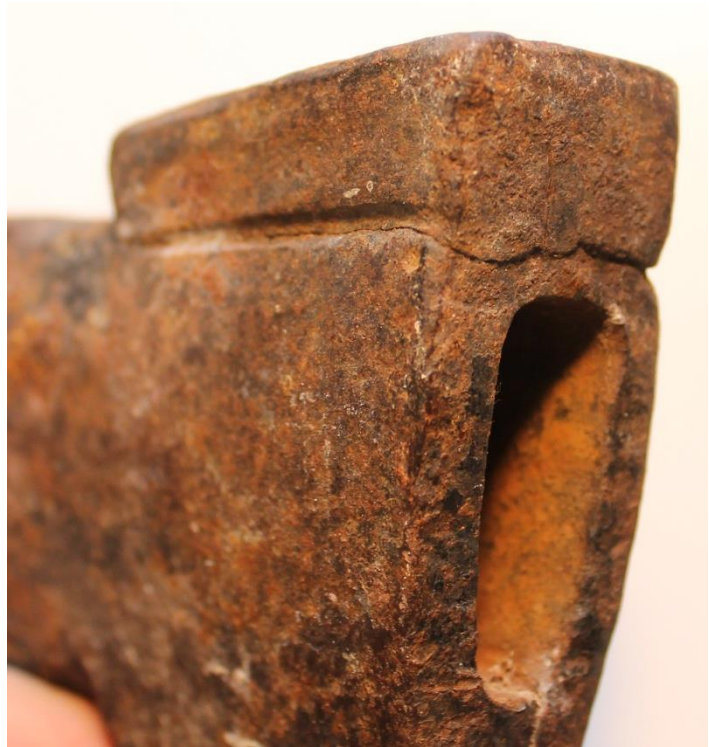
*Figur 7 - Detalj av påvällad klack*

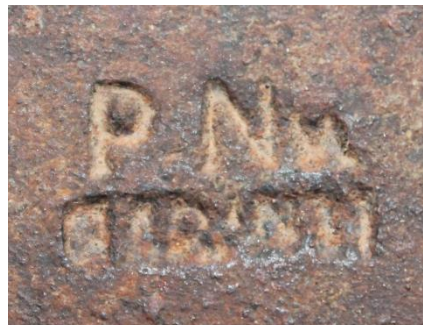
*Figur 8 - Detalj av smedsstämpeln*

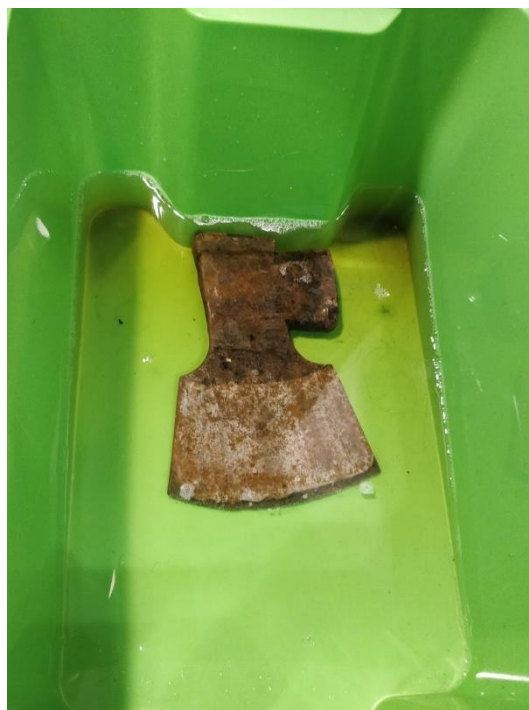
*Figur 10 - Yxhuvudet i rostlösare*

Yxhuvudet tvättades med diskmedel och varmt vatten, samt borstades för att få bort löst sittande smuts och rost. Därefter placerades yxhuvudet i en plastbalja innehållande rostlösaren Frosts Rust Remover. Mängden av rostlösare mättes inte, utan tillräckligt med rostlösare fylldes på i baljan tills yxhuvudet täcktes. Baljan pallades upp under ena kanten för att på så sätt inte behöva fylla i lika mycket rostlösare som annars skulle behövts, se fig. 10.

Yxhuvudet placerades i rostlösaren den 26 mars 2019, kl. 17.37 och fick ligga i rostlösaren till den 27 mars 2019, kl. 18.09.

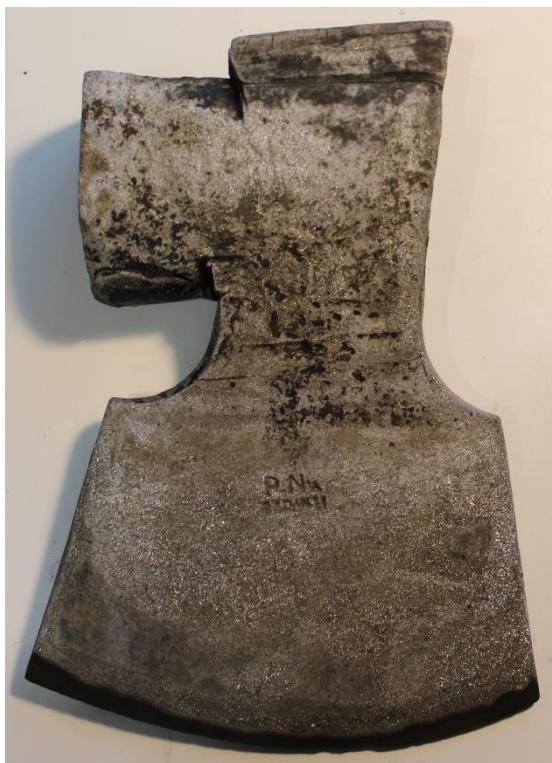
Reaktionen med rostlösaren hade bland annat gjort det invällda eggstålet i yxhuvudet väl synligt. Likaså kunde vissa linjer och sprickor i den påvållda yxnacken skönjas, se fig. 12, som innan inte gick att se. Också vällningsskarven mellan yxkroppen och den påvållda yxnacken var tydlig. En skimrande yta på yxkroppen blev också tydligt synlig.

Figur 14 - Yxa direkt efter avsköljning

Yxhuvudet togs upp ur rostlösaren, sköljdes av, torkades och fotograferades, se fig. 11.

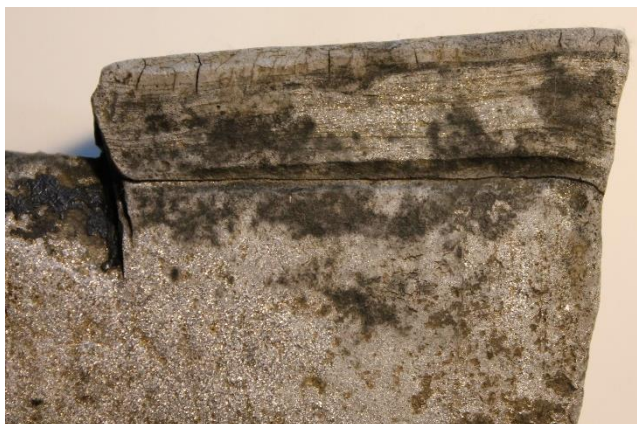
Figur 13 - Detalj av yxnacken.

Rostlösaren gav en matt och livlös yta till yxhuvudet, vilket åtgärdades genom att stålborsta yxhuvudet, se fig. 13 och 14. Detta gav en yta inte helt olik den som uppkommer efter att ha stålborstat ett yxhuvud som avrostats genom elektrolys.

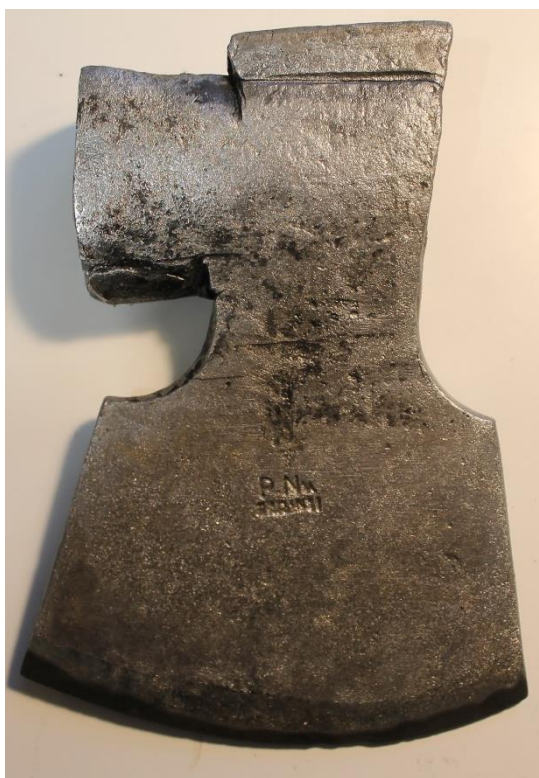
Figur 11 - Yxhuvudet efter stålborstning

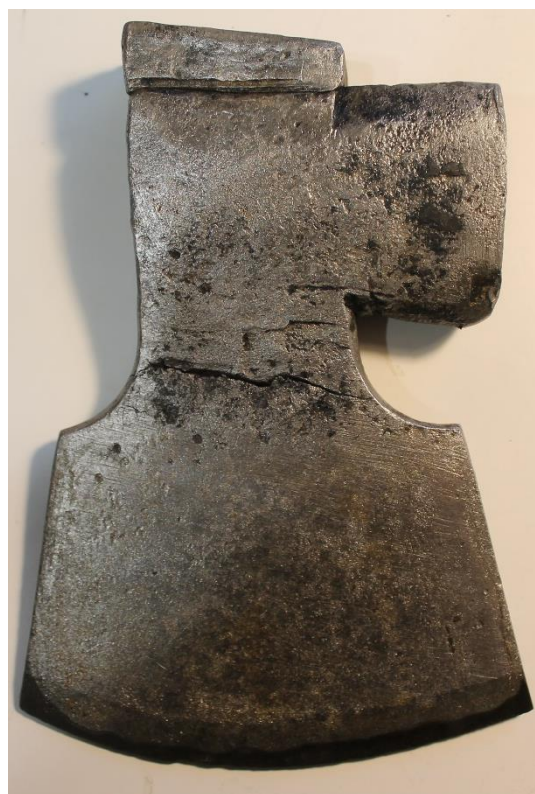
Figur 12 - Yxhuvudet efter stålborstning

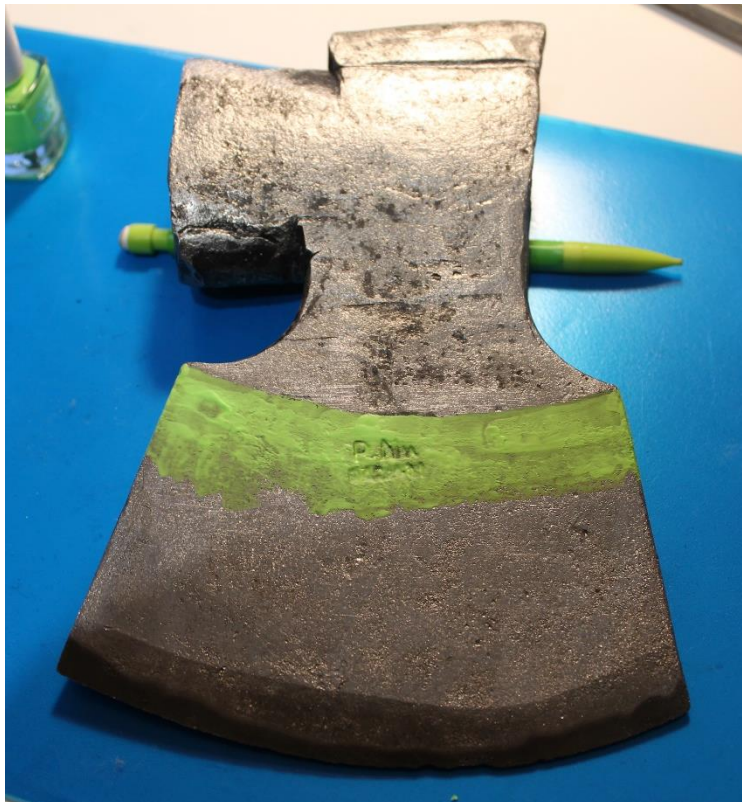
Figur 15 - Maskering av yxan med nagellack

För att reproducera den svarta målningen på yxan doppades yxhuvudet i blåneringsvätska från Stockholms vapenfabrik. Eftersom vätskan inte lämpar sig för påpensling, i vart fall inte i den här omfattningen, så maskerades en del av bladet på yxhuvudet för att kunna doppa det i vätskan, se fig. 15. För maskeringen användes nagellack, vilken går att avlägsna med spritbränsle eller aceton, vilket inte påverkar blåneringen.

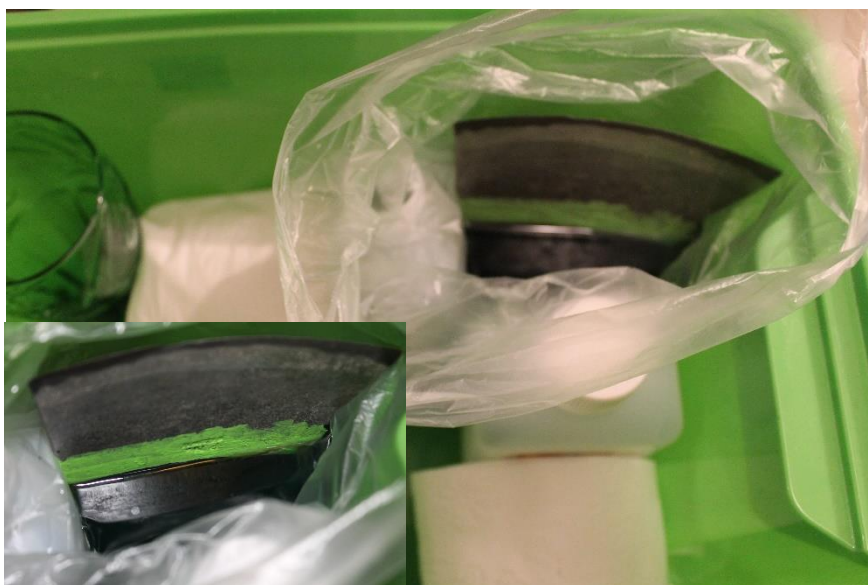
Figur 16 - Yxan i blåneringsvätska

Då ett lämpligt kärl för att doppa yxhuvudet i inte fanns, ett högt och smalt sådant skulle ha behövts, så användes istället en fryspåse och några toalettrullar för att på så sätt stödja upp fryspåsen så att blåneringsvätskan täckte yxan upp till maskeringen, se fig. 16.

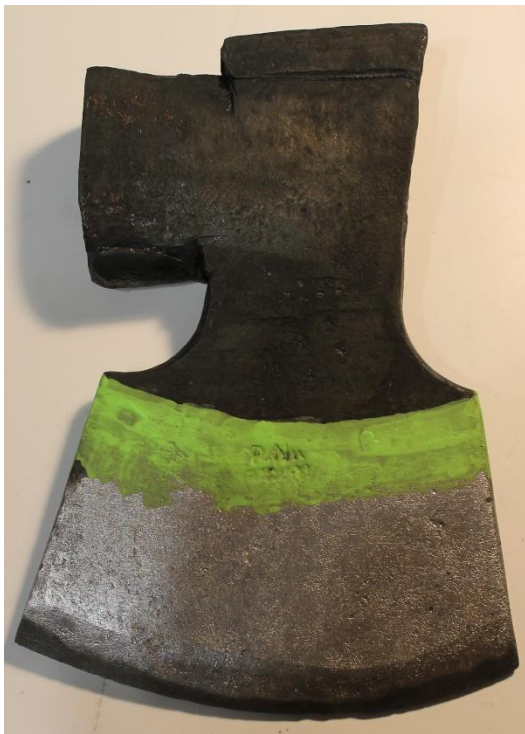
Figur 18 - Yxhuvudet efter blånering

Yxhuvudet fick ligga i blåneringsvätskan i drygt femton minuter. Därefter sköljdes det grundligt av med vatten, blåneringsprocessen fortsätter en stund efter att föremålet lyfts ur vätskan, se fig. 17. Yxhuvudet sköljdes sedan av och tvättades med spritbränsle för att lösa upp nagellacket. Därefter inoljades den blånerade delen av yxhuvudet med roslagsmahogny, en ytbehandling, mestadels för trä, bestående av trätjära, kokt linolja och terpentin, detta då blåneringen i sig inte ger ett speciellt starkt rostskydd, se fig. 18.

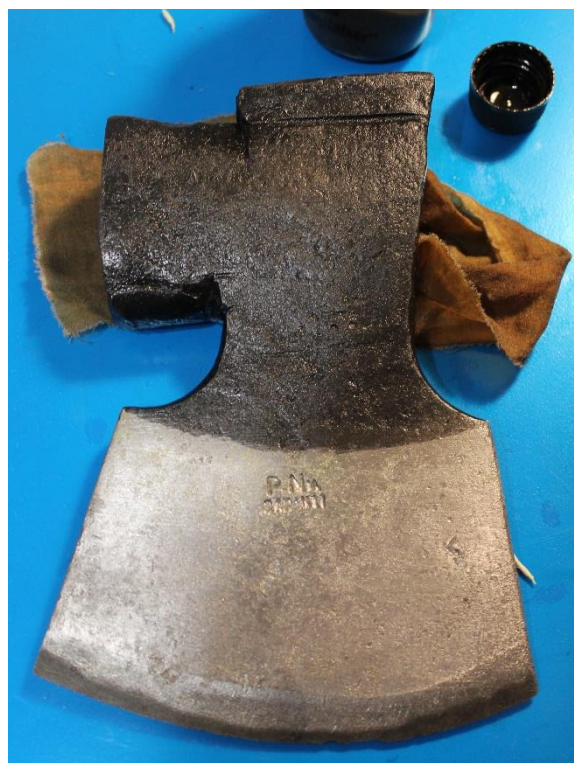
Figur 17 - Efter borttagning av nagellack och inoljning med roslagsmahogny

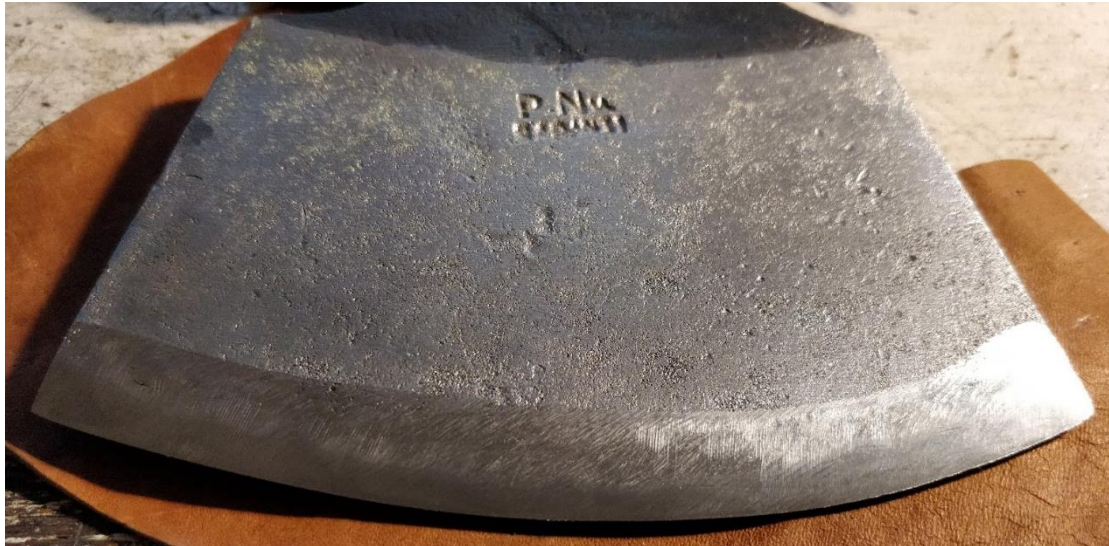
*Figur 21 - Detalj av eggen efter slutlig strigling*

Likt vid bytet till den enkelhuggna filen strävades det mot att ta bort alla märken från filen med diamantsidan på brynet, innan det hela upprepades med den keramiska sidan. När eggen brynts klart med den keramiska sidan på DC4-brynet användes därefter den fina sidan på brynet CC4, också från Fällkniven, för att åstadkomma den slutliga bryningen av slipfasen. Redan nu var yxhuvudet extremt vasst men för att få den slutliga skärpan används en strigelrem (en läderrem uppspänd på en trälist, impregnerad med Autosol chrome polish) för att polera eggen, se fig. 20. Striglingen utförs, till skillnad från filning och bryning, alltid från eggen, striglar man mot eggen skärs strigeln sönder av eggen. Övergången mellan yxans förmodade blötjärn (dvs. icke hårdbart) och det invällda eggstålet syns nu svagt som en mörkare del av eggen, som avslutas i en vågig linje, se fig. 21. En inte helt igenvälld del av eggstålet är också fortsatt synligt på eggen, se fig. 22.

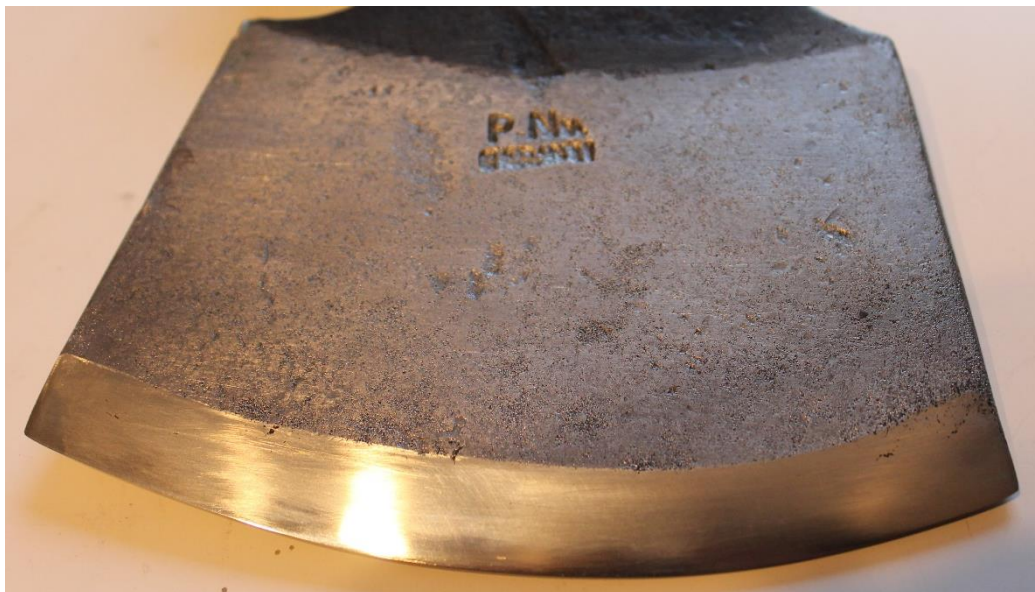
*Figur 20 - Slipfasen efter att den slipats med den enkelhuggna flatfilen*

Slipfaserna bearbetades om vartannat från båda sidor för att säkerställa att slipfasen inte blev ojämn, i samband med detta korrigerades också några ojämlikheter mellan de båda sidorna. Efter att en grov egg åstadkommits med den dubbelhuggna flatfilen användes därefter en enkelhuggen flatfil för att ytterligare förfina slipfasen och eggen, se fig 19. Filning, slipning och bryning har alltid som mål att helt ta bort märkena från det grövre slipverktyget som användes. Efter att alla märken från den dubbelhuggna filen försvunnit byttes den enkelhuggna filen ut till ett kombinationsbryne, DC4, från företaget Fällkniven. Brynet har en grövre sida av diamant och en finare sida av keramik. En slipfas bearbetas åt gången tills ett s.k. slipskägg uppstår på den motstående sidan av slipfasen, vilket påvisar att hela slipfasen har bearbetats, därefter byts sida.

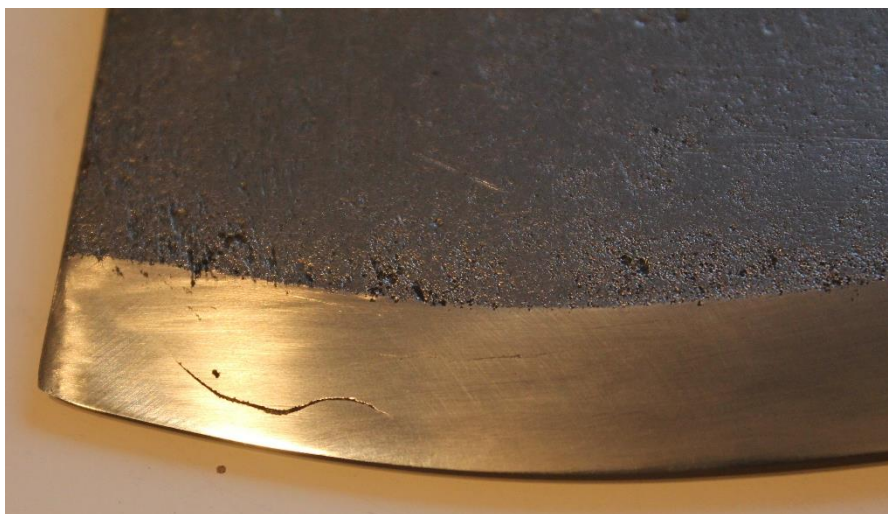
*Figur 19 - Detalj av vällfog som inte vällts helt.*
